Hanna A. Liebich

Dachwerke der Wiener Innenstadt

Konstruktion – Typologie – Bestand

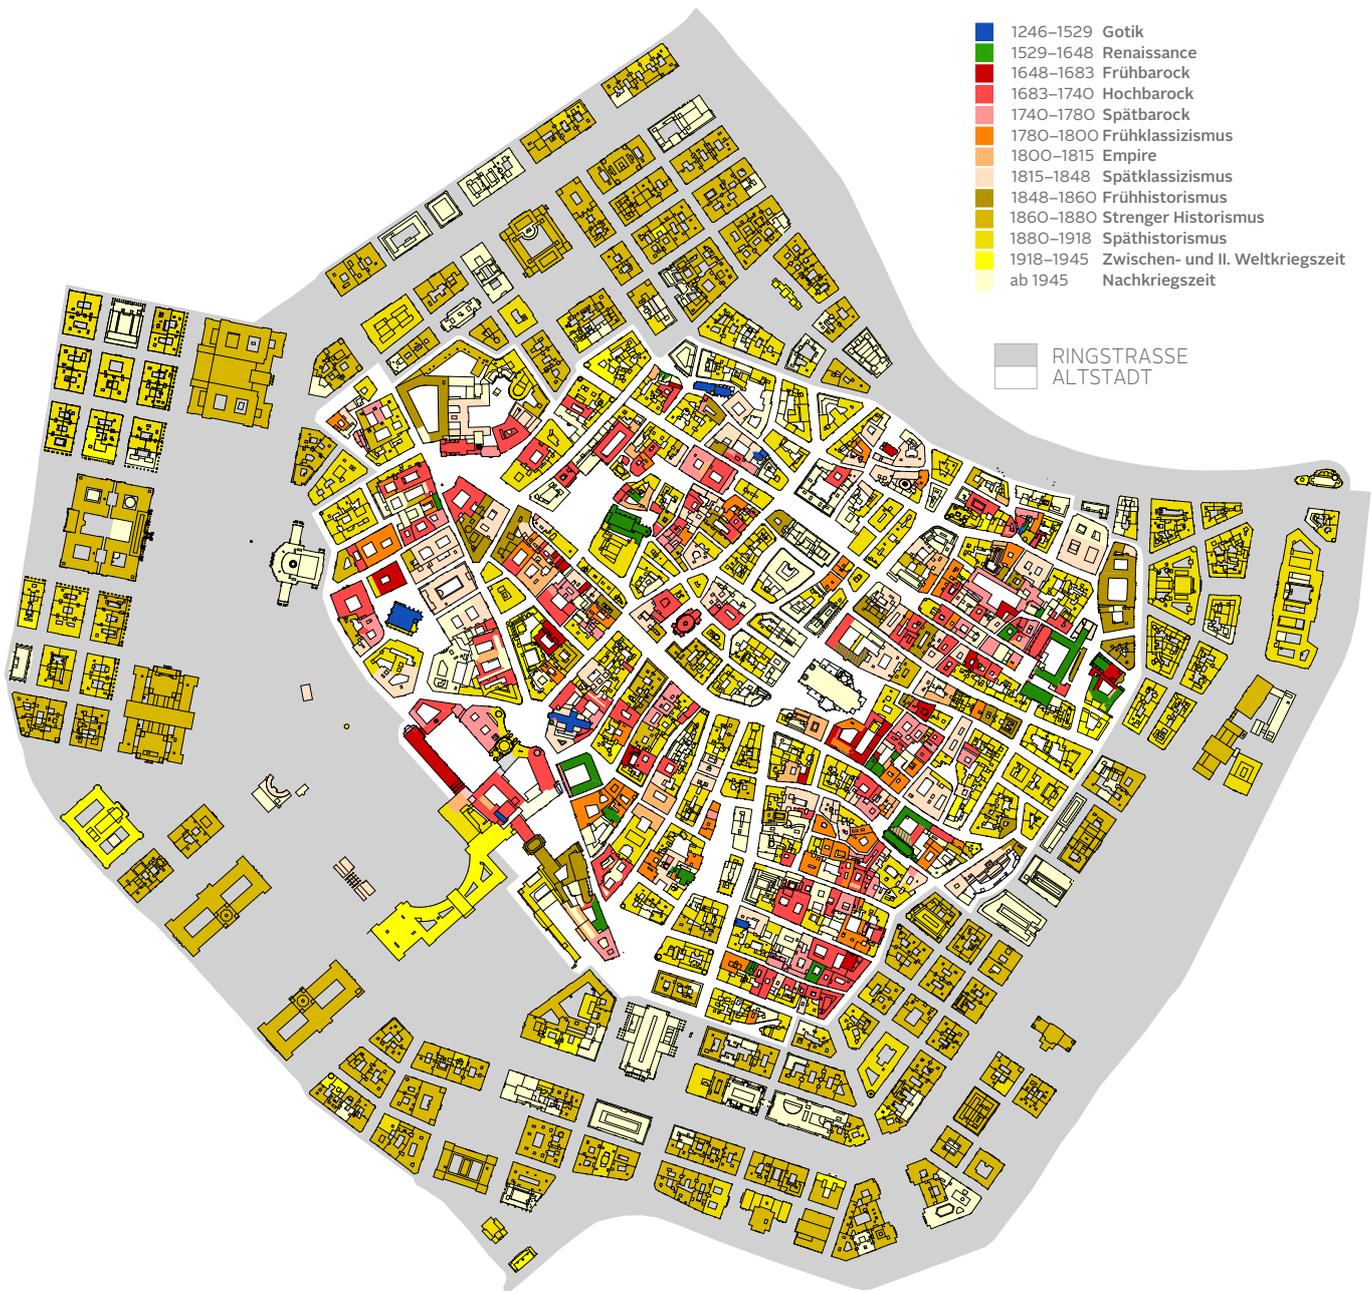
Abb. 3 Baualterkartierung der Dächer der Wiener Innenstadt. Die 13 Bauepochen sind durch geschichtliche Ereignisse voneinander abgegrenzt (WEHDORN UND SCHWARZ 2011). Mit der Babenbergerherrschaft ab 1246 beginnend endet die lange Zeit der Gotik nach der ersten Türkenbelagerung 1529. Die nächste Epoche der Renaissance währt bis zum Ausgang des Dreißigjährigen Krieges 1648. Der anschließende Frühbarock wechselt mit dem Ende der zweiten Türkenbelagerung 1683 in die Phase des Hochbarocks und erstreckt sich als Spätbarock über die Regierungszeit Maria Theresias. Auch der Klassizismus ab 1780 besitzt eine Früh- und Spätform, dazwischen liegen die Jahre des Empire von 1800 bis 1815 mit starkem französischen Einfluss. Mit der bürgerlichen Revolution 1848 beginnt der Frühhistorismus, der 1860 seine strenge Form ausbildet und ab 1880 in die Spätphase eintritt. Die Zeit nach der Monarchie 1918 bis zum Ende des Zweiten Weltkriegs bildet die vorletzte Epoche. Die Nachkriegszeit ab 1945 erstreckt sich bis heute.

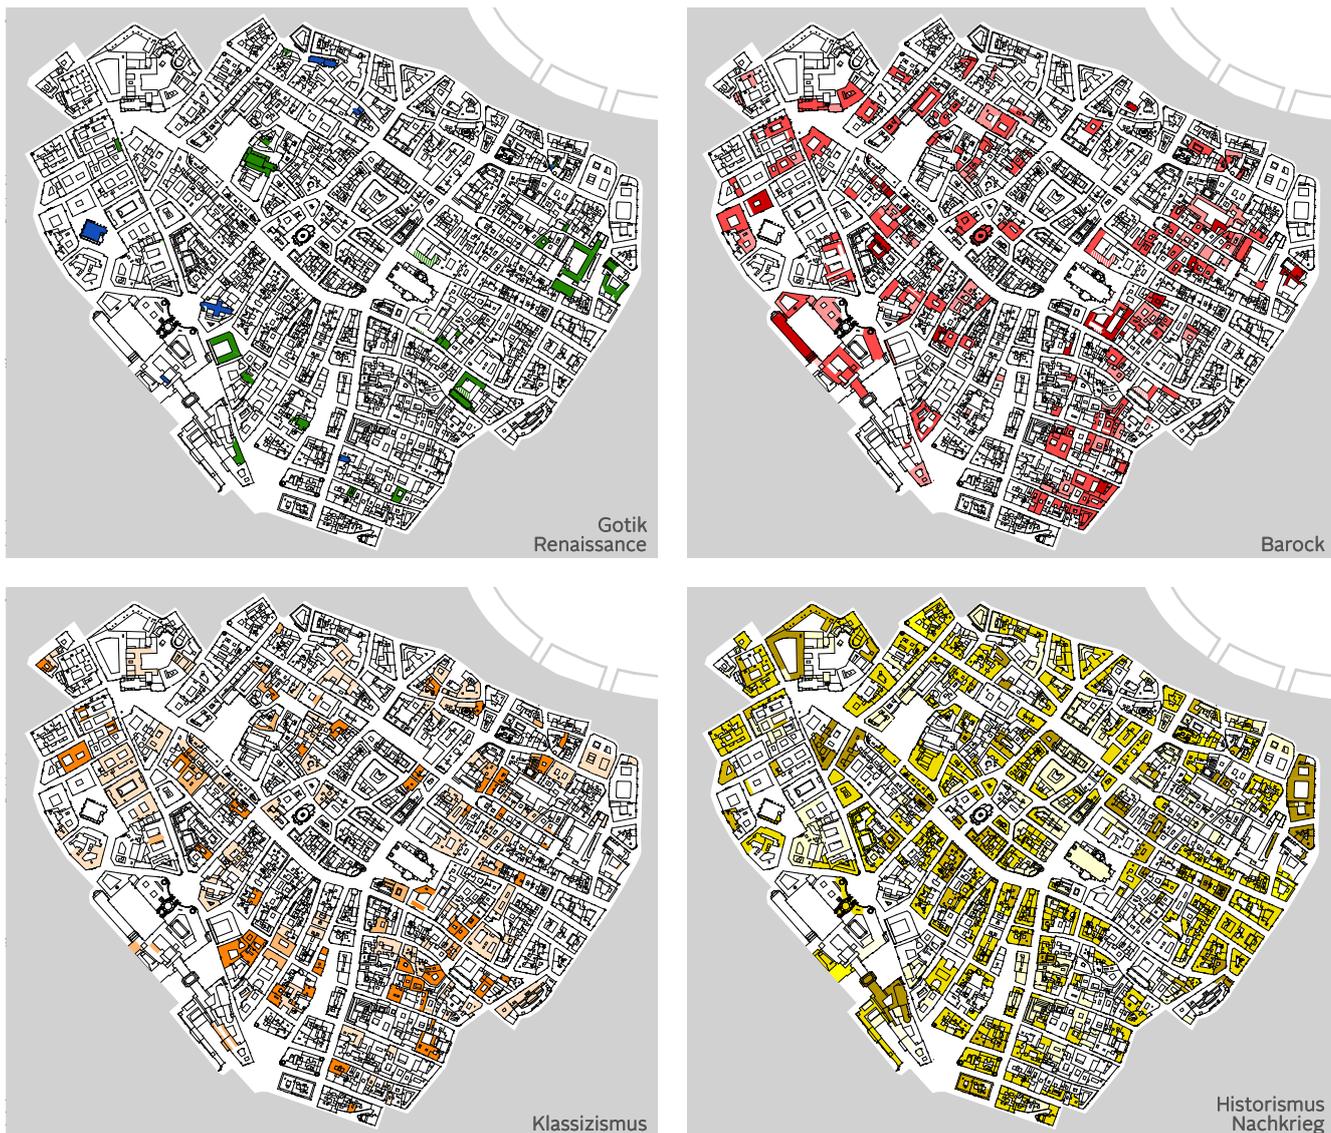
Abb. 5 Die vier Pläne zeigen die Zugehörigkeit der Dächer der Altstadt zu den einzelnen Bauepochen.

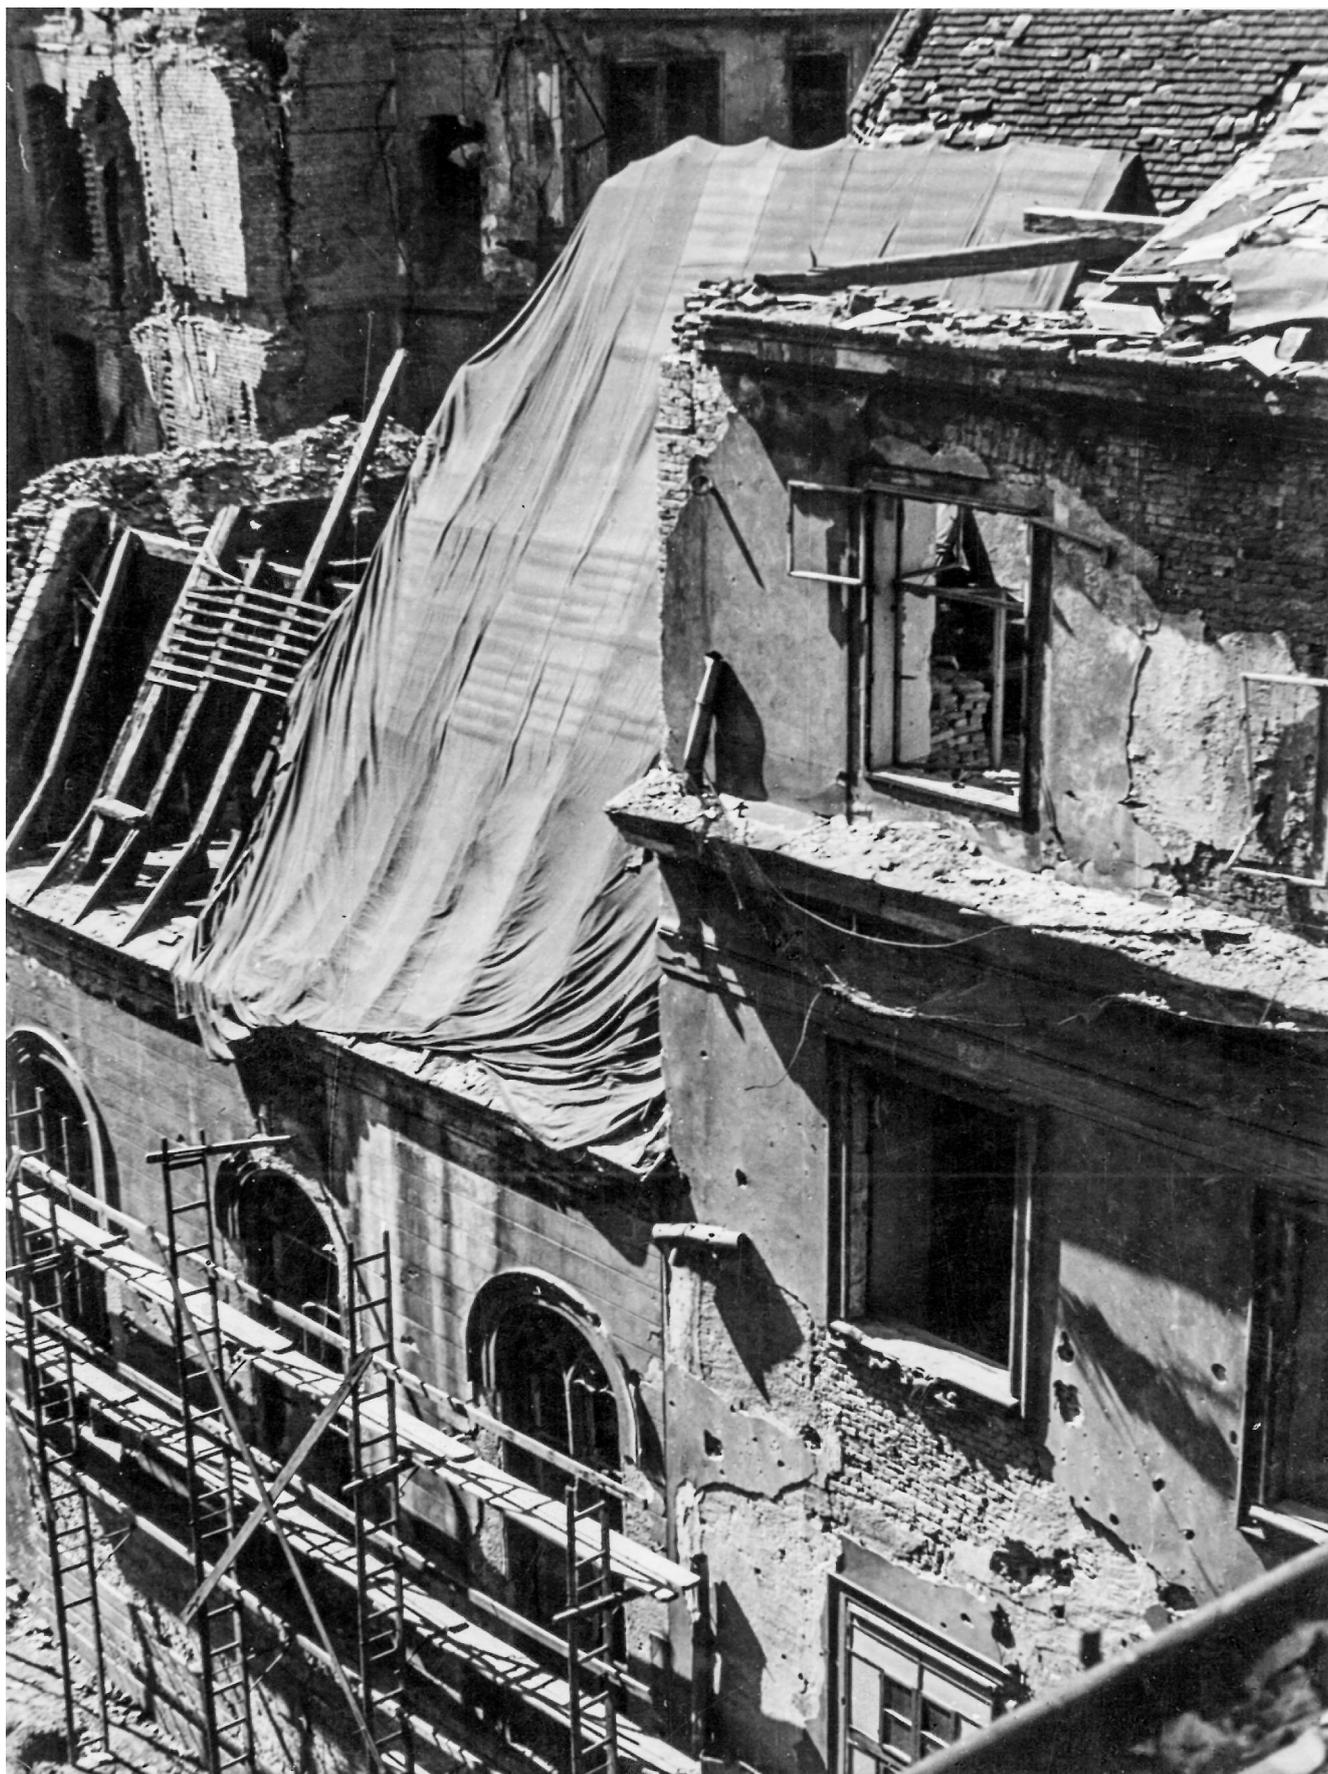
Abb. 6 Die Geschichte der Dachwerke ist eine Geschichte von Aufbau und Zerstörung. Die Holztragwerke waren historischen Katastrophen wie Bränden und Kriegen massiv ausgesetzt. Umso erstaunlicher sind jene Zeugnisse des Mittelalters, die all die Jahrhunderte überdauert haben. Die Fotoaufnahme vom Kriegsende zeigt die stark beschädigte Salvatorkapelle in der Salvatorgasse mit dem Dach von 1515 (196) im Vordergrund und dem dahinterliegenden ältesten Dach Wiens von 1299 (195). An der teils eingestürzten Giebelwand links finden sich Reste der renaissancezeitlichen Ausgestaltung der Salvatorkapelle. Sie haben sich im Dachraum über dem später eingezogenen Gewölbe bis heute erhalten (Abb. 7).

Wenn Dachwerke, gewollt oder ungewollt, verschwanden, blieben oft Fotos oder Zeichnungen von ihnen erhalten. Die Fotodokumentationen während der 1940-er Jahre offenbaren nicht nur die massiven Kriegsschäden, sondern zugleich auch außergewöhnliche Einblicke in die Bauweise der Häuser, speziell der Dächer (Abb. 6, 10, 40, 65).

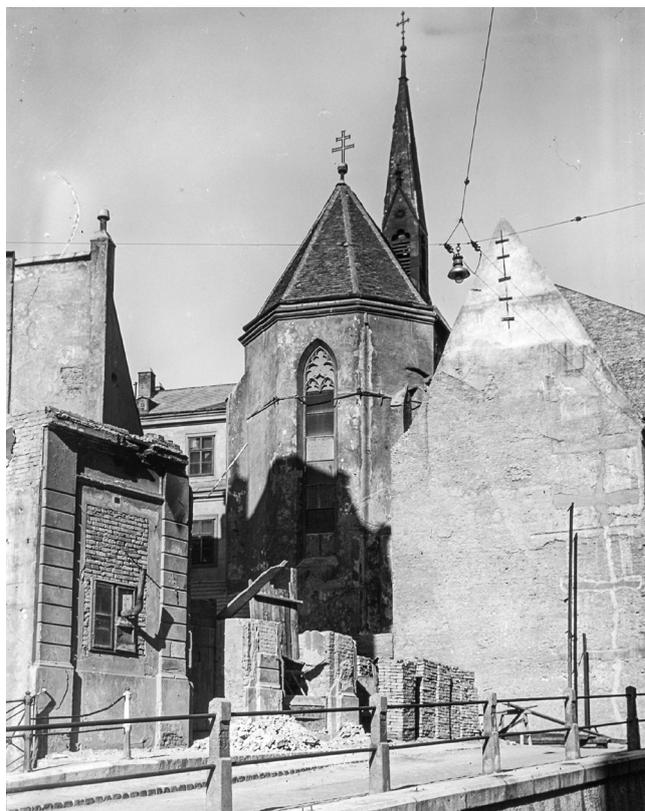
Abb. 7 Nach Kriegsende wurden die Schäden an der Doppelkapelle St. Salvator repariert und die Trümmer der angrenzenden Gebäude in der Salvatorgasse weggeräumt (Abb. 6). Links thront das Dach von 1299 (195) mit einem jüngeren Turmaufsatz aus dem 18. Jahrhundert. Dieser Gebäudeteil geht auf die Hauskapelle der Haimonen zurück und wird zur Unterscheidung der Dachwerke als „Ehemalige Haimonenkapelle“ bezeichnet. Rechts verbirgt sich hinter der wiedererrichteten Giebelwand das Dach der Salvatorkapelle von 1515 (196).

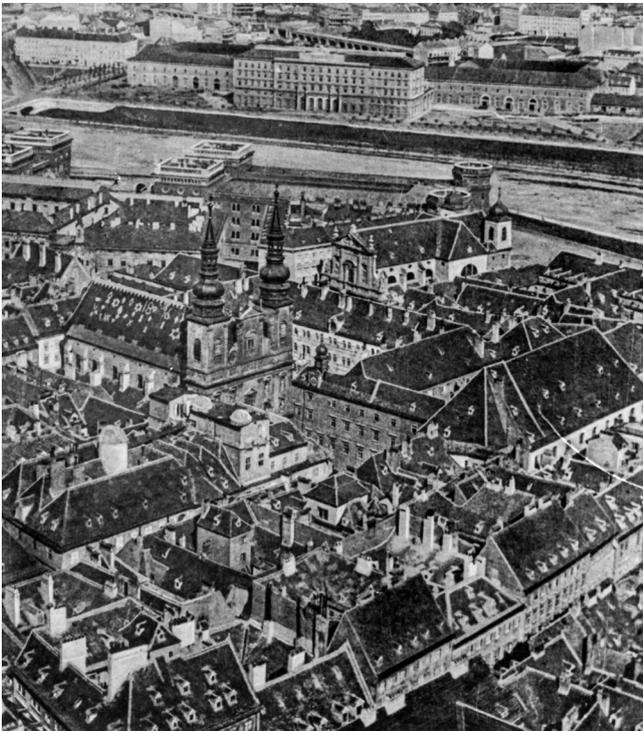
Abb. 8 Eine der Fotoaufnahmen von 1860, die zusammen einen Rundblick auf die Innenstadt bilden, zeigt den Komplex der Alten Universität (041-052). Die dunklen Dächer tragen markante helle Konturen, die durch die Vermörtelung der Dachgrate und Firste entstanden. Teilweise wurden mit dem Dachmörtel Muster erzeugt, wie etwa die Sternformen auf dem Dach der Jesuitenkirche in der Bildmitte links. In ein bis zwei Ebenen durchziehen kleine Gaupen die Dachflächen. Sie dienen der Belichtung, Belüftung und Bewirtschaftung der Dachböden.

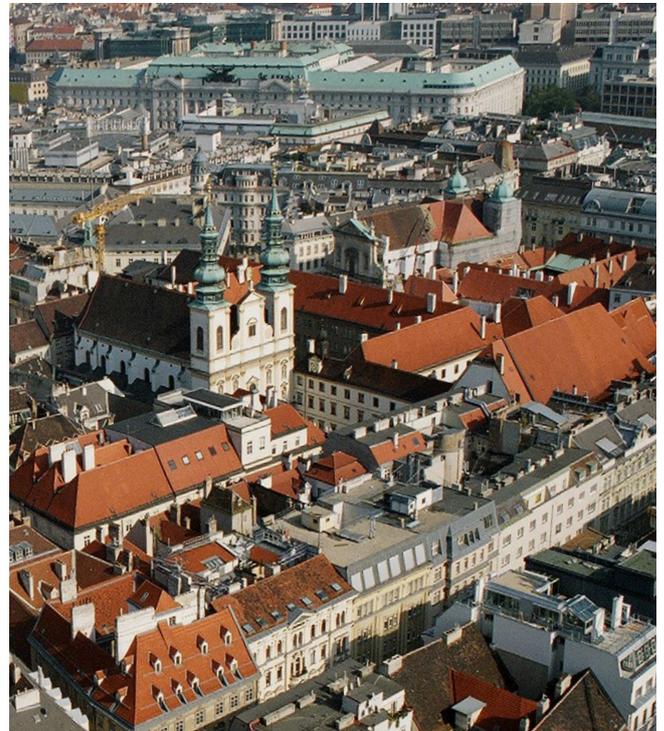
Abb. 9 Der Bereich der Alten Universität (041-052) zeigt sich im Jahre 2007 noch recht geschlossen in der ansonsten bereits sehr heterogenen Dachlandschaft. Die Lüftungsgaupen und Mörtellinien sind fast gänzlich verschwunden. Einige der historischen Gaupen dienen jetzt zur Belichtung von Dachausbauten. Entlang der Wollzeile im Vordergrund mischen sich etliche neue Dächer ins Straßenbild. Aufstockungen nach 1860 und Wiederaufbauten nach 1945 sind dort gut erkennbar. Im Hintergrund erheben sich anstelle der alten Wehranlagen die Bauten der Ringstraße.

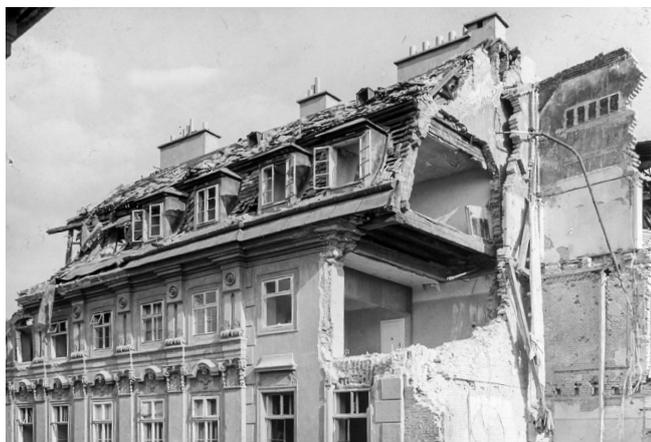
Abb. 10 In den Häusern Am Hof und Tiefer Graben konzentrierten sich ursprünglich zahlreiche Mansardkonstruktionen. Das 1945 stark beschädigte Haus Tiefer Graben 4 konnte, im Gegensatz zu vielen anderen dieser Straße, wiederhergestellt werden. Dessen Mansardgeschoß besitzt ein liegendes Stuhlgerüst, von dem die Schwelle und der Brustriegel noch leicht ausragen. Unter dem Kehlbalken ist zudem der Spannriegel zu erkennen.

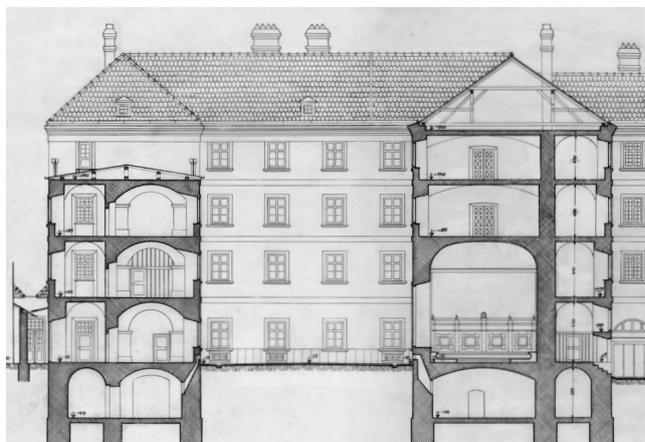
Abb. 11 In der Bauaufnahme der Habsburger Gasse 12 von 1952 ist ein Kehlbalkendach dargestellt, wie es Anfang des 19. Jahrhunderts noch einmal auftritt, allerdings auf einem Stuhlgerüst, das erst die Pfettenkonstruktionen ab 1860 besitzen. Tatsächlich aber befindet sich auf dem Trakt noch heute ein barocker liegender Stuhl mit Hängesäulen (081).

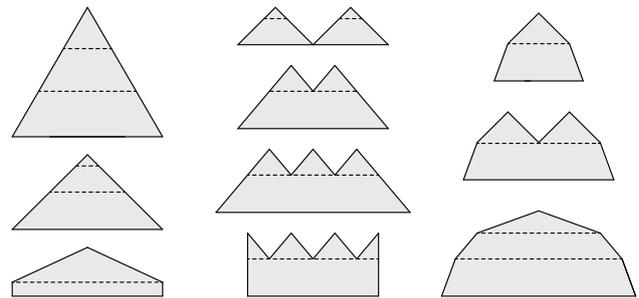
Abb. 12 Dachformen

Links: **Satteldächer** – steil 60 Grad, mittel 45 Grad, flach 25 Grad

Rechts: **Mansarddächer** – einfaches Mansarddach, Firstgrabenmansarddach, zweifach geknicktes Mansarddach

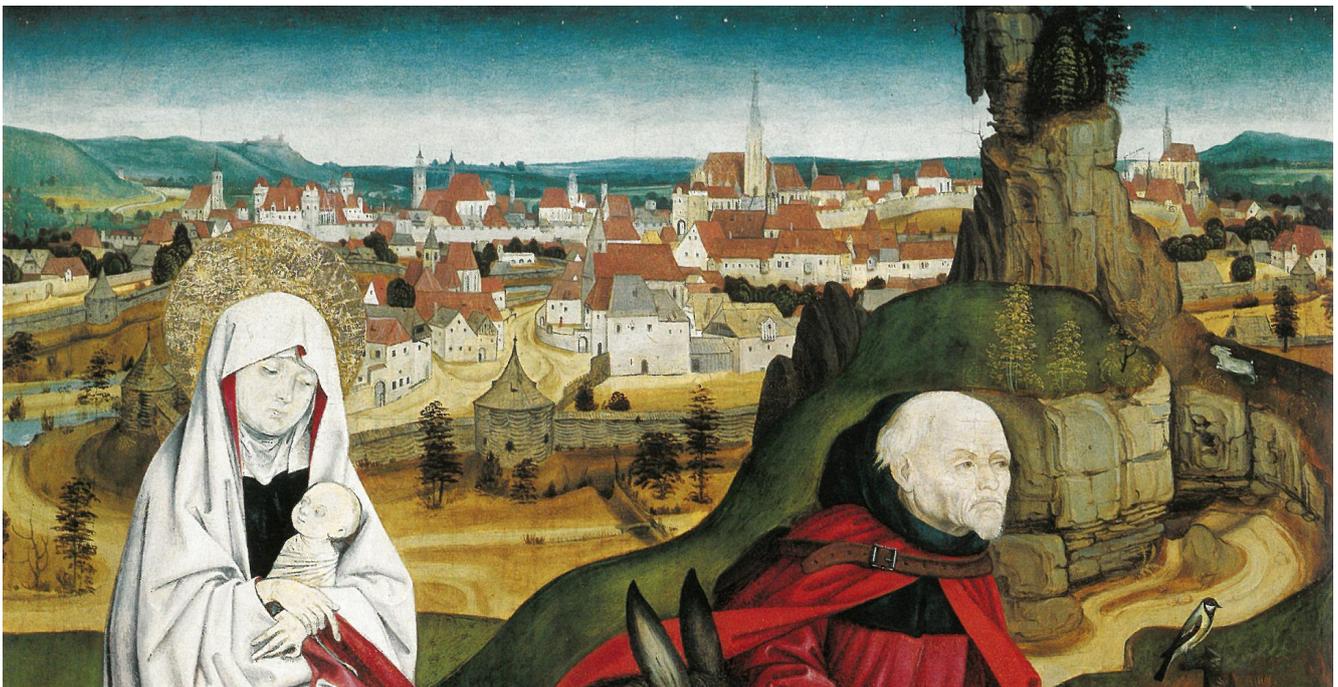
Abb. 13 Auf der Tafel des Schottenaltars „Flucht nach Ägypten“ um 1470 schaut der Betrachter von Süden her auf das mittelalterliche Wien. In der Bildmitte erhebt sich St. Stephan (178-180), ganz links befinden sich die Minoritenkirche (124) und die Hofburg mit der Hofburgkapelle (120), ganz rechts erhebt sich die noch im Bau befindliche Dominikanerkirche (135). Oberhalb durchzieht die steinerne Stadtmauer das Häusermeer und unten umschließen hölzerne Palisaden die Vorstädte. Die Dächer sind in Rot, Grau und Gelb dargestellt, was den Materialien Ziegel, Holz und Stroh entsprechen könnte. Rote Ziegeldächer scheinen bereits zu dominieren. Dieser Eindruck trägt jedoch, da die niedrigen Wohnhäuser im Zentrum zwischen den zahlreichen Kirchen und Klöstern verschwinden. Am vorderen Stadtrand finden sich hingegen viele Wohn- und Wirtschaftsbauten mit Holz- und Strohdachungen.

Die Dachdeckung durchläuft im Allgemeinen eine Entwicklung von der weichen Bedeckung aus Stroh und Holz zur harten Deckung mit Ziegel, sowie Schiefer, verschiedenen Blechen und schließlich Eternit. Lange fanden unterschiedliche Materialien zeitgleich Verwendung, wie es schon die Darstellung der Dächer auf vom Schottenaltar belegt (Abb. 13). Das dominierende Material in Wien ist heute der Flachziegel in der rechteckigen Form der „Wiener Tasche“.

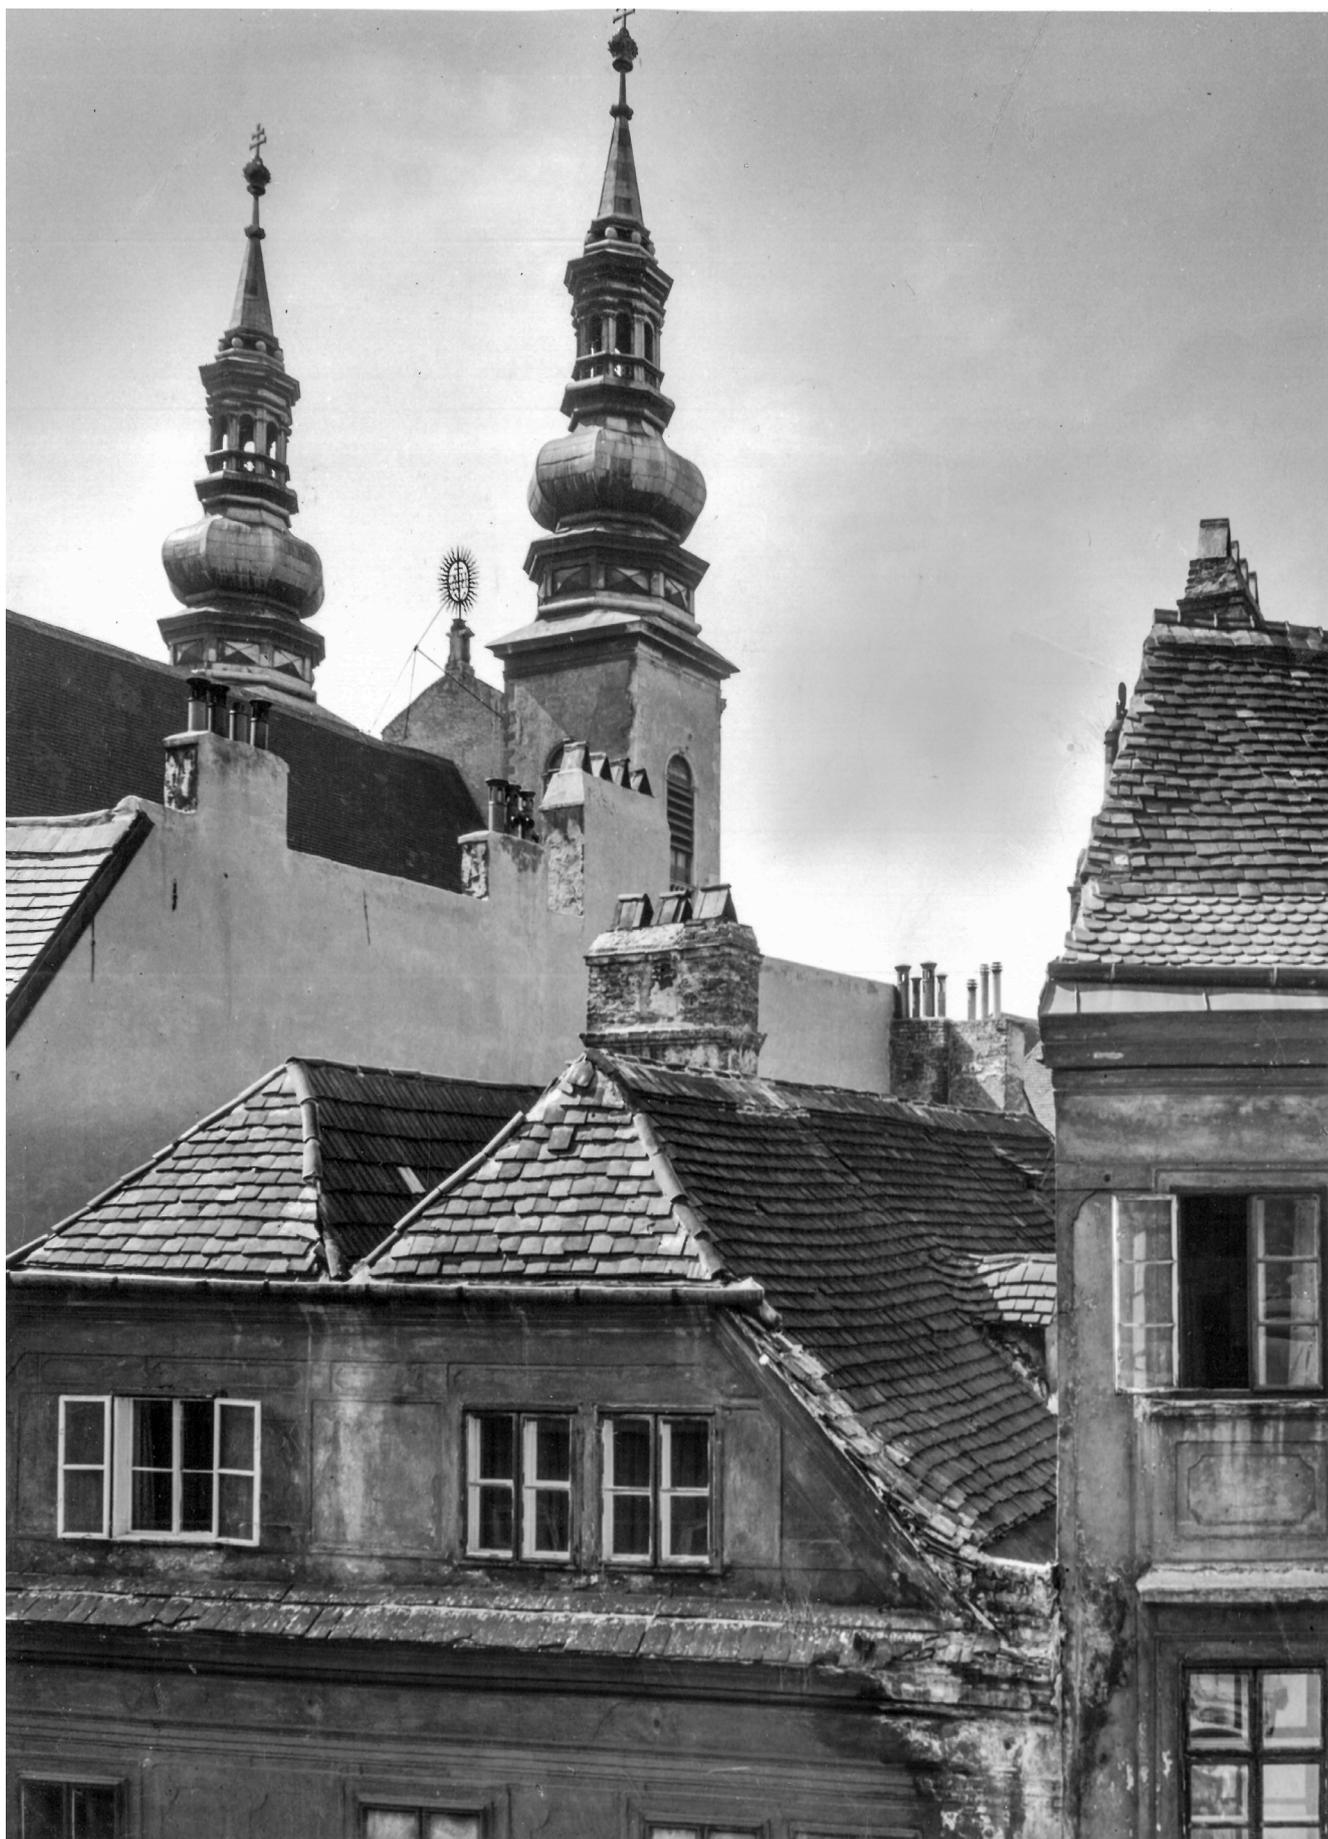
Abb. 14 Die Fotografie aus dem Jahre 1955 zeigt das Firstgrabendach in der Schönlaterngasse 6 (151), das in dieser Form noch heute erhalten ist. Die Giebelmauer ist massiv ausgeführt, die beiden Satteldächer oberhalb sind abgewalmt. Mittlerweile ist die Dachwohnung mehrfach modernisiert und die Ziegeldeckung erneuert worden. Im Hintergrund erheben sich, damals wie heute, das Dach (045) und die Türme der Jesuitenkirche.

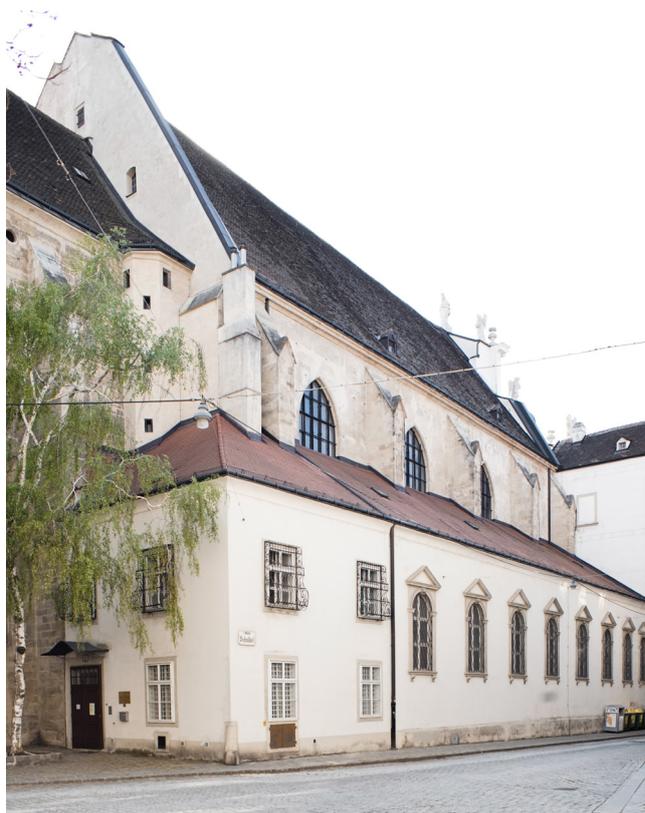
Abb. 15 Das Dach auf der Kirche am Hof (004), hier vom Schulhof aus betrachtet, stammt aus den Jahren nach dem Brand von 1607. Das mittelalterliche Dach war deutlich steiler, weshalb Giebelwand und Dach heute nicht mehr zusammenpassen.

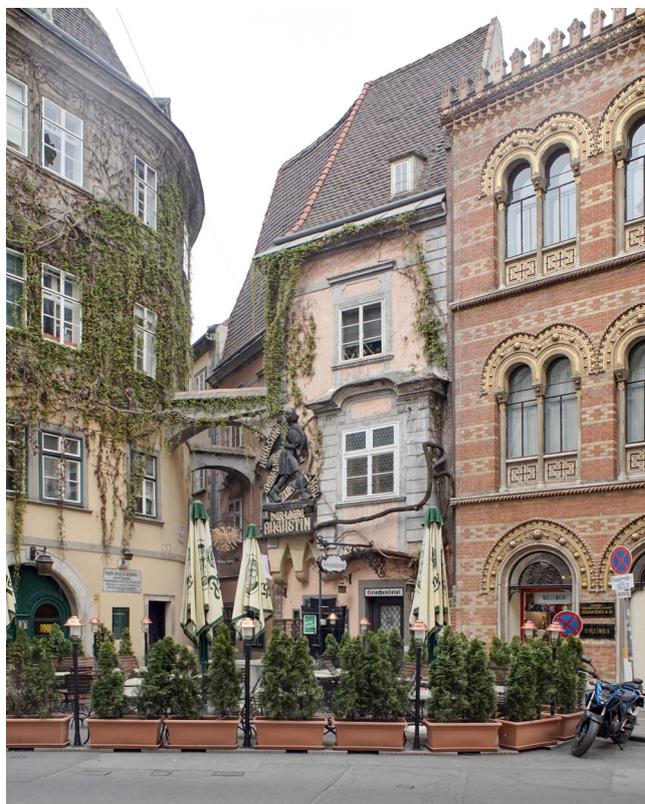
Abb. 16 Über dem „Griechenbeisl“ am Fleischmarkt 11 (056) befindet sich nicht nur das älteste profane Dach Wiens, sondern auch eine der steilsten Dachflächen. Auf dem sich verjüngenden Gebäudetrakt in der Griechengasse wird die Firsthöhe beibehalten und die Dachfläche damit auf über 80 Grad angesteilt.

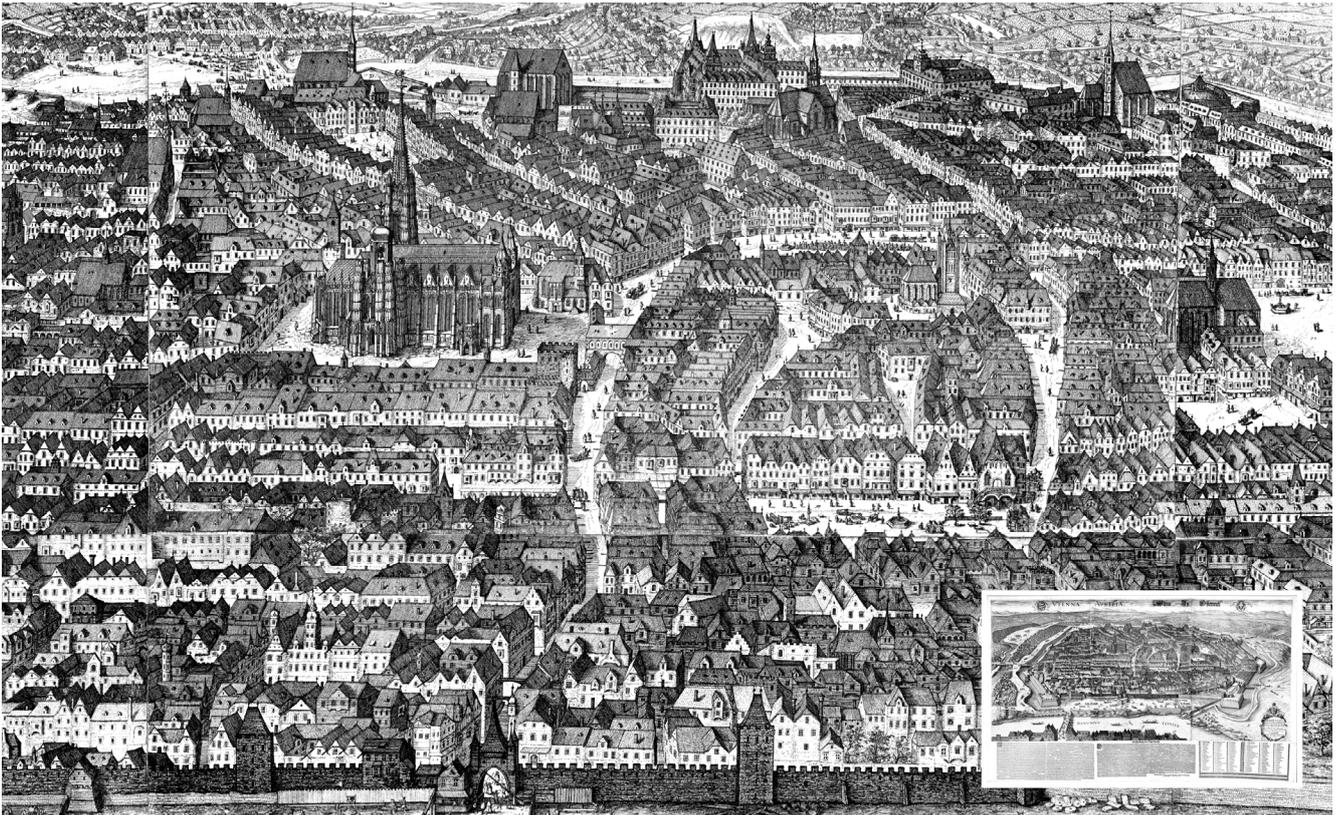
Abb. 17 Die Stadtansicht von Jacob Hoefnagel aus dem Jahr 1609 zeigt Wien von Norden her. Sie gilt als die erste topographisch brauchbare, aber auch künstlerisch wertvolle Stadtansicht. Ihr folgte 1640 ein zweite und 1683 eine dritte Ausgabe sowie zahlreiche Reproduktionen bis ins 18. Jahrhundert. Sie stellt eine der am meisten verbreiteten historischen Ansichten Wiens dar.

Viele historische Stadtansichten präsentieren die imposante Dächersilhouette aus einer natürlich niedrigen Position. Der kaiserliche Kammermaler Jacob Hoefnagel hingegen wählte eine Vogelperspektive, um damit auch die Gassen, Plätze und Häuser sichtbar zu machen (Abb. 17). Die Dächer sind hier in einer großen Vielfalt wiedergegeben. Vorrangig bilden giebelständige Häuser mit steilen aneinandergereihten Satteldächern die Gassenfronten. Breitere Objekte besitzen Paralleldächer, bestehend aus mehreren Satteldächern. Über

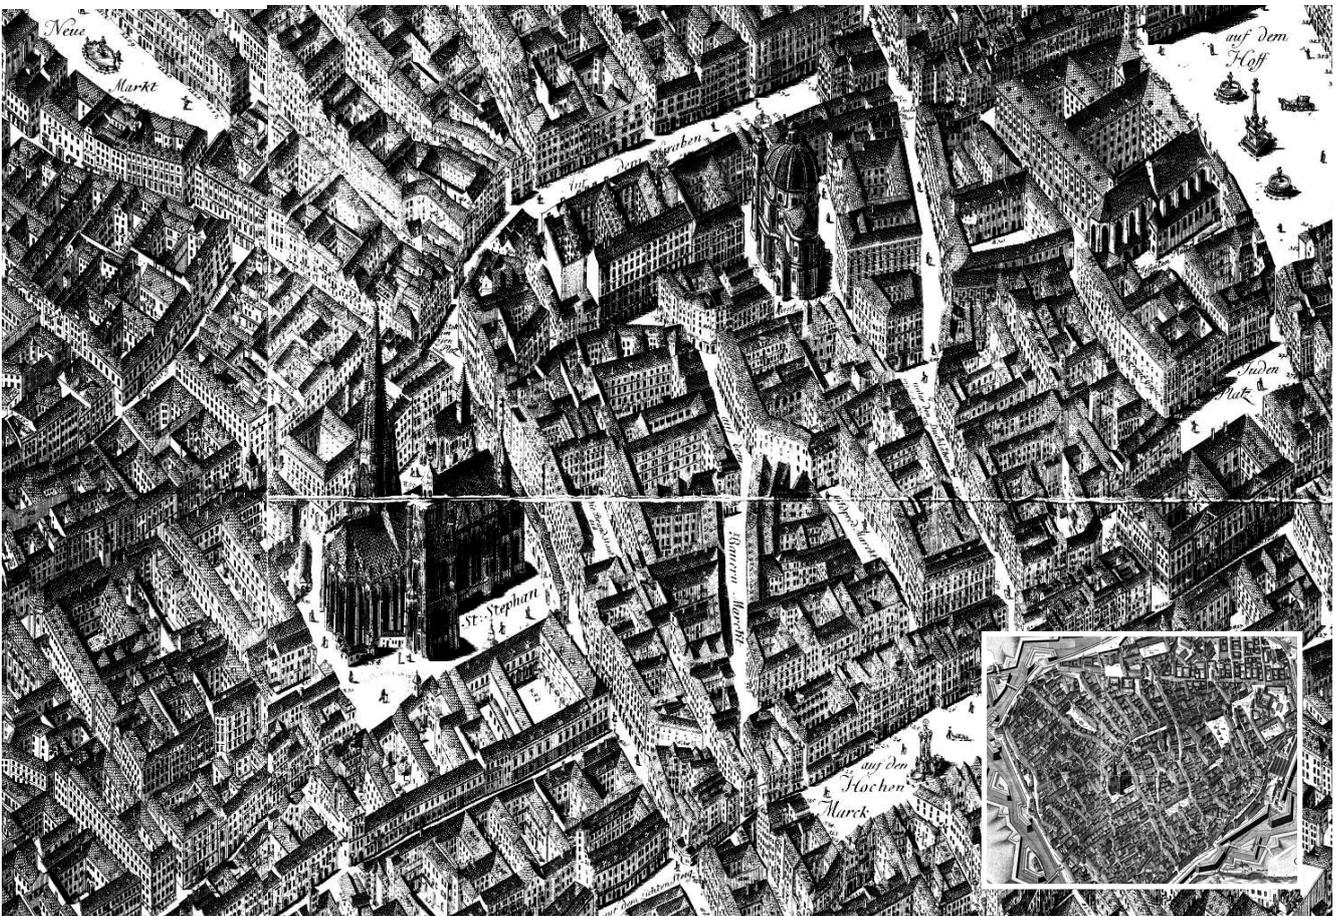
Abb. 18 Die 1769 bis 1773 gezeichnete und 1778 gedruckte Vogelschau von Josef Daniel Huber schaut von Nordosten auf Wien. Grundlage der Vogel- oder auch Militärperspektive war ein nicht verzerrter Stadtgrundriss, auf den die Gebäudehöhen lotrecht aufgetragen wurden. Die Gebäudetiefen wurden dabei soweit verringert, dass Platz für die Fassadendarstellungen entstand.

In mehrjähriger Detailarbeit schuf Josef Daniel Huber bis 1773 einen epochalen Vogelschauplan von Wien (Abb. 18). In der sogenannten Militärperspektive gibt er alle Gebäude mit der Anzahl der Stockwerke und Fassadenachsen wieder und schuf somit eine wichtige Momentaufnahme des barocken Gebäudebestandes in Wien. Zugunsten der Fassadenansichten sind die Gebäudeflügel übertrieben schmal aufgerissen und scheinen fast alle die gleiche Dachform zu besitzen. Aussagen über deren Neigung und Größe erlaubt dieser Plan nicht. Augenfällig ist jedoch der vollständige Wandel zu traufständigen Dächern. Giebelständige sind nur mehr vereinzelt zu sehen. Sie verschwanden mit der Zusammenlegung der schmalen mittelalterlichen Parzellen. Die traufständigen Dächer grenzten nun mit massiven Giebelwänden aneinander und schränkten auf diese Weise die gefürchtete Brandausbreitung ein. Parallel- und Firstgrabendächer gehörten 1773 noch immer zum Repertoire der Dachformen. Von ihnen sind heute noch einige erhalten, wobei die Firstgräben meistens überbaut sind. Wenn die nachträgliche Schließung der Gräben mit einer anderen Dachneigung oder einem anderem Deckungsmaterial geschah, lässt sich dieser Dachtypus von außen her erahnen. Manchmal zeigen sich diese Dachwerke heute aber nur als einfache Satteldächer, wie etwa beim Haus am Fleischmarkt 9 (053) oder beim Palais in der Himmelpfortgasse 13 (101). Unter den Grabenüberdachungen haben sich oft Reste der alten Dachdeckung und der hölzernen Entwässerungsrinnen erhalten. Sie geben einen lebendigen Eindruck davon, wie aufwändig das Ableiten der Regenwasser war (119). Bis zum Beginn des 19. Jahrhunderts wurden noch Dächer mit wassersammelnden Gräben errichtet. Dann scheint diese Schwachstelle endgültig aus dem Dachrepertoire verbannt worden zu sein. Die vermeintlich besonders typisch barocke Dachform des Mansarddaches ist in der Vogelschau von Huber nur schwer zu finden, denn sie lässt sich in dem

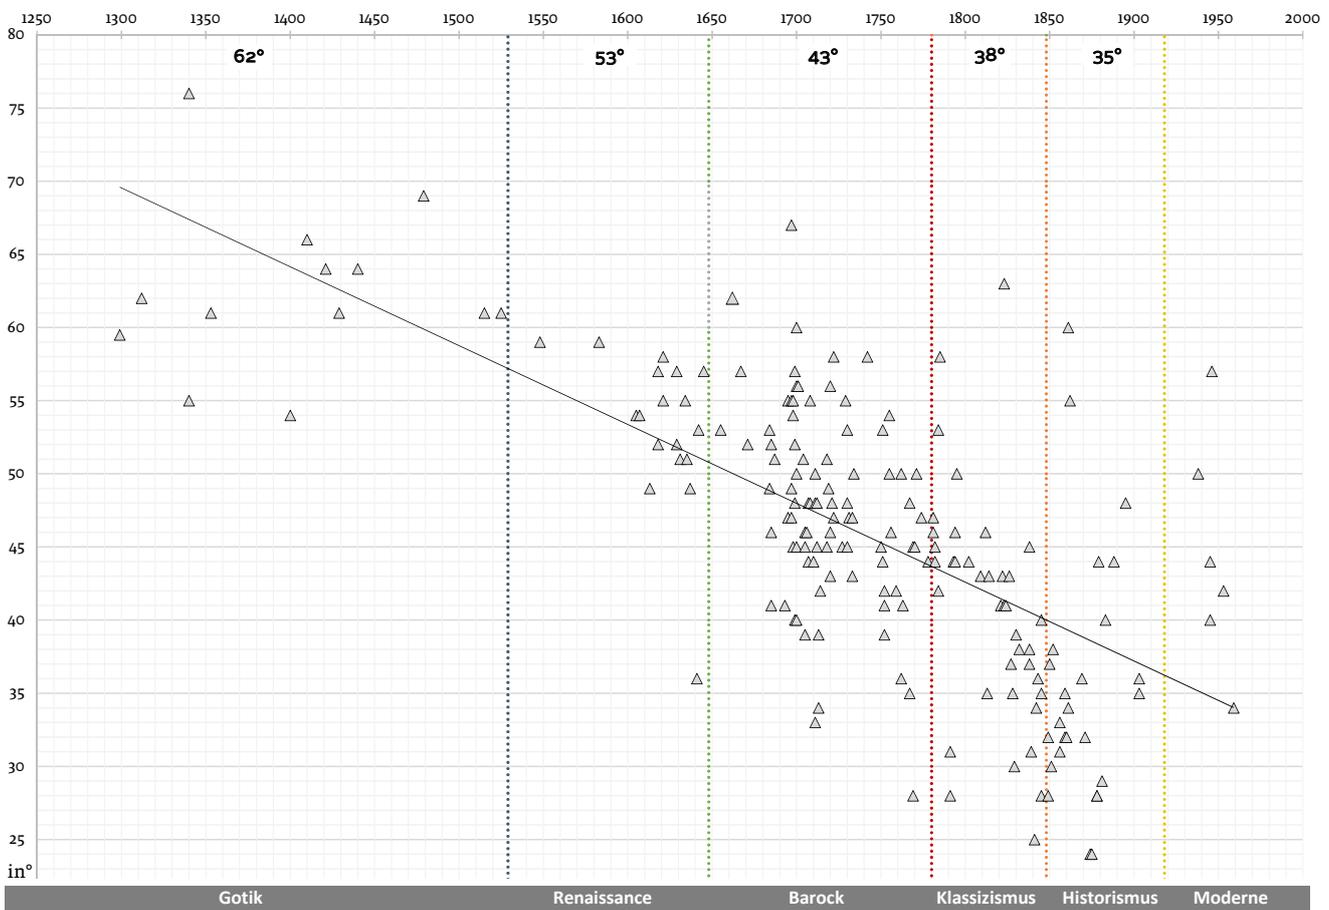
Abb. 19 Dachneigung der 205 dokumentierten Dächer im Zeitraum von 1299 bis 1959. Ein Dreieck steht für ein Dachwerk. Mansarddächer mit ihren zwei unterschiedlichen Dachschrägen sind hier nicht enthalten. Der Gesamtdurchschnitt (Linie) zeigt eine Abnahme der Neigung von 69 Grad auf 34 Grad. Die Streuung um die Tendenzlinie ist sehr stark. Ausreißer nach oben sind beispielsweise Sonderdächer über der Apsis von St. Stephan (178) oder dem Wohnturm am Fleischmarkt 11 (057).

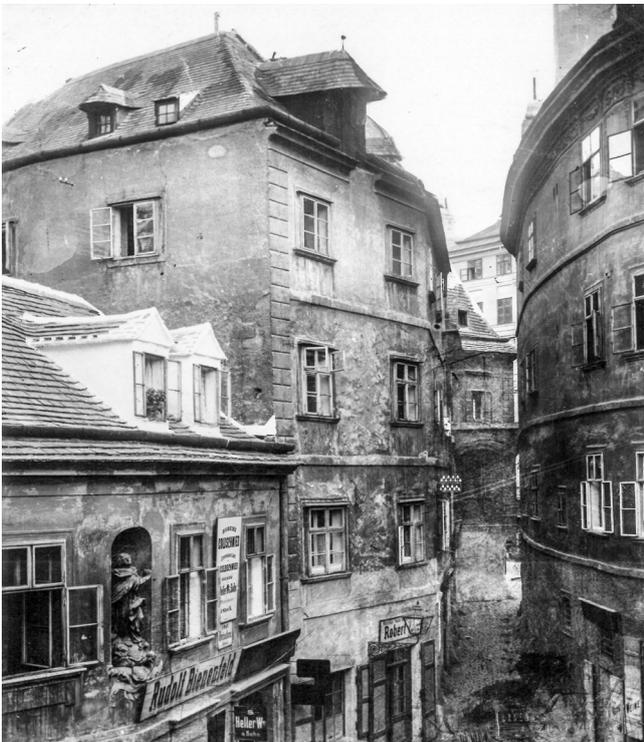
Abb. 20 Auf dem hohen Haus in der Griechengasse links im Bild, das zum Fleischmarkt 11 (059) gehört, befindet sich eine Holzschindeldeckung, mit der auch die Grate, Kehlen und Gaupen ausgeführt wurden. Im Vordergrund sind die First- und Randziegel des Daches am Hafnersteig 6 gerade frisch in Mörtel gesetzt worden. Die Fotografie ist kurz vor 1900 entstanden.

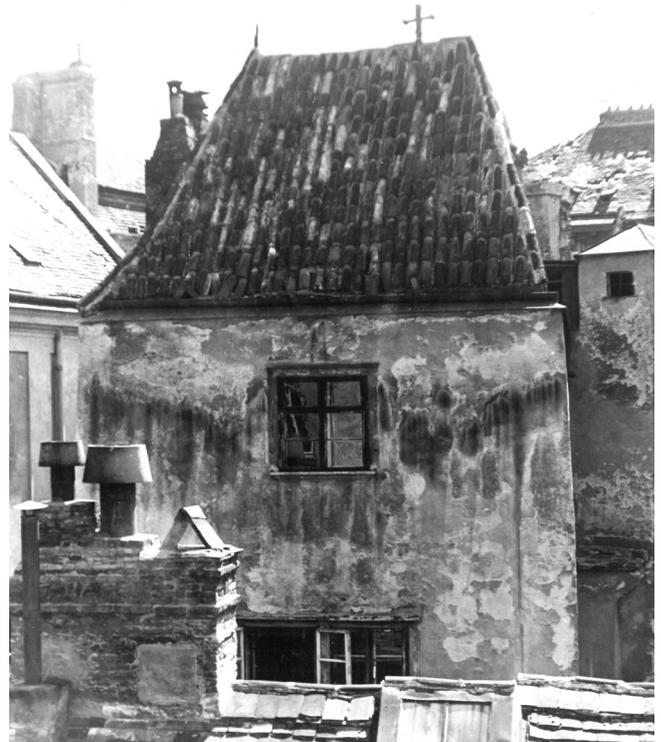
Abb. 21 Die während des Zweiten Weltkriegs angefertigten Fotografien sollten das gefährdete Kulturgut dokumentieren. So erbringt diese wertvolle Aufnahme um 1945 den seltenen Nachweis von Holzziegeln. Die Mönch-Nonne-Deckung befand sich auf dem Wohnturm im Haus am Fleischmarkt 11 (057). Heute sind alle Gebäudeteile mit Flachziegeln gedeckt.

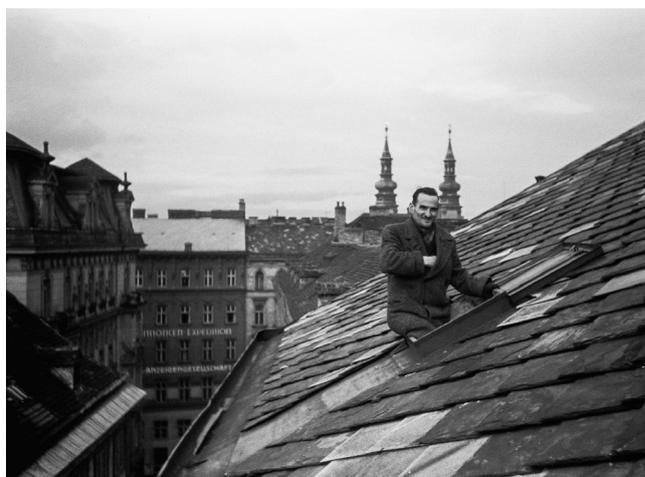
Abb. 22 Die Fotografie um 1942 gewährt einen Blick über das Dach in der Grünangergasse 3–5 in Richtung Norden, hin zu den Türmen der Jesuitenkirche. Die neuen Eternitschindeln zeichnen sich mit ihrer hellen Farbe im Schieferdach klar ab. Die Kanten der alten Schieferplatten sind deutlich dicker und schichtig gebrochen.

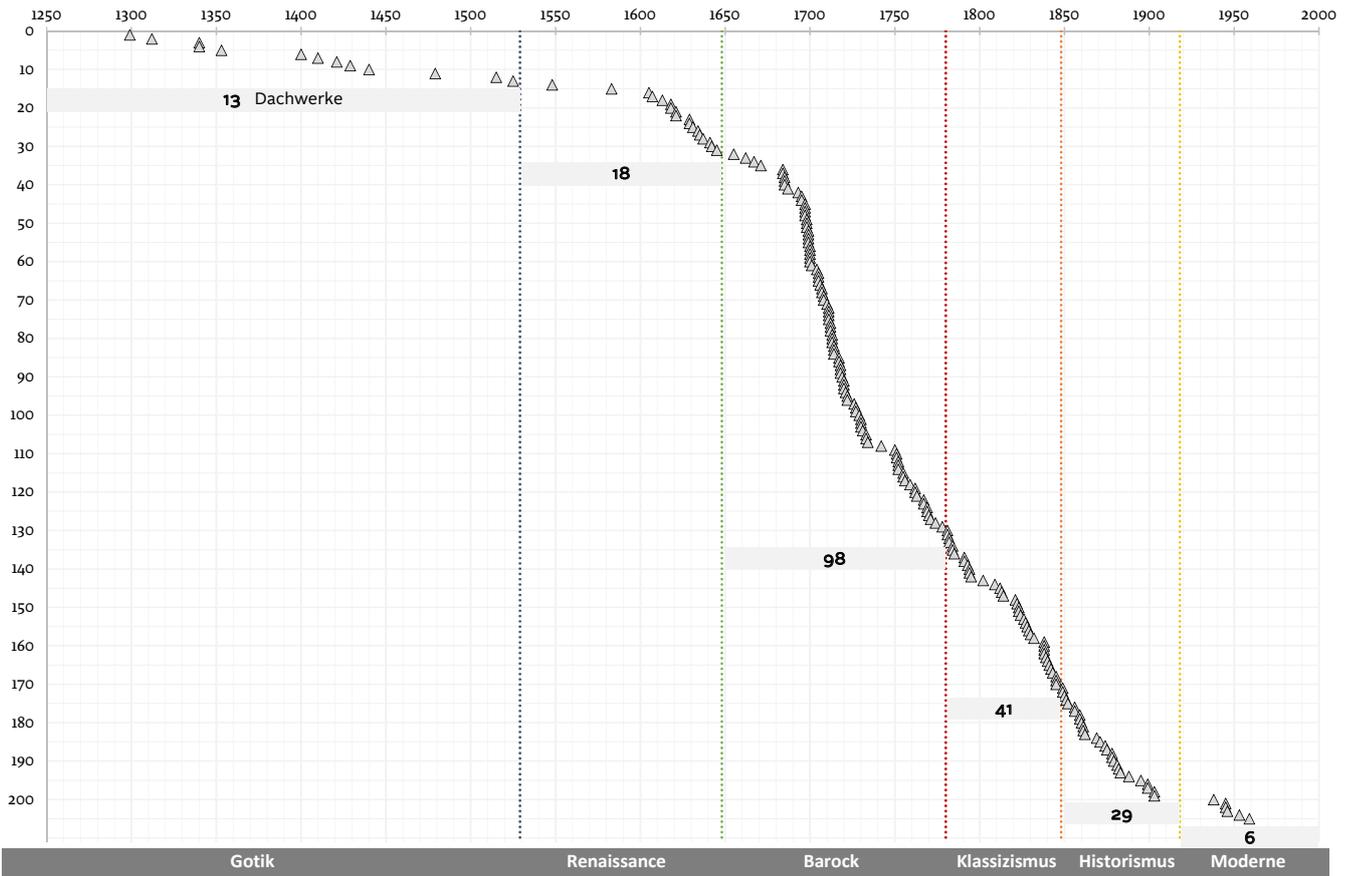
Abb. 24 Das Schema zeigt die Verteilung der 205 untersuchten Dachwerke nach ihrem Baualter. Ein Dreieck steht für ein Dachwerk. Es beinhaltet Sattel- und Pultdächer. Die 205 Konstruktionssysteme sind auch im vorderen Bucheinband, chronologisch gereiht, dargestellt (001-205).

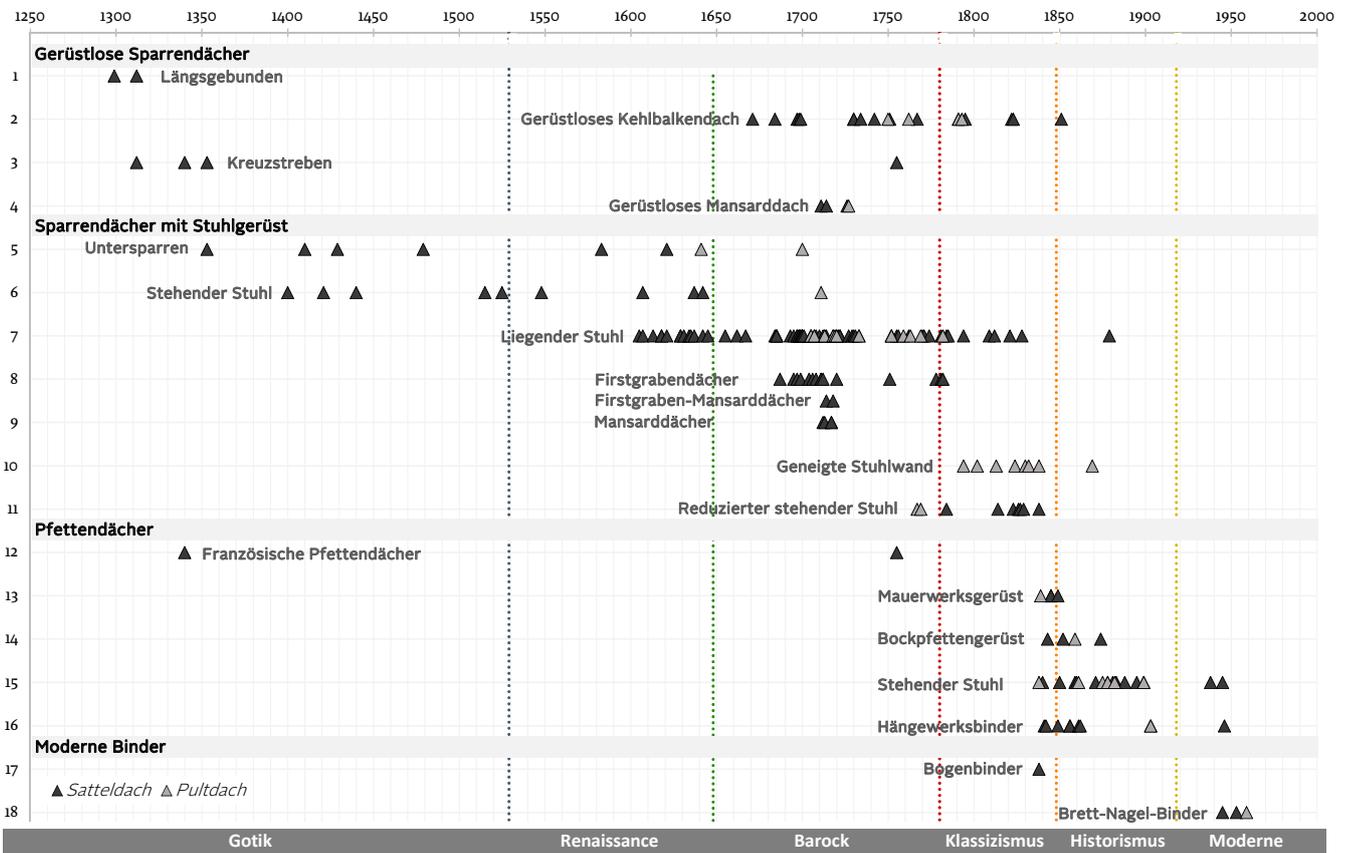
Abb. 25 Das Schema zeigt die Verteilung der 205 untersuchten Dachwerke nach ihrem Konstruktionstypus. Ein Dreieck steht für ein Dachwerk. Es unterscheidet Sattel- und Pultdächer. Die Gruppen 1 bis 18 entsprechen der Aufstellung in Abbildung 23. Die Kombination von Typ 2·4 und Typ 2·5 „Firstgraben-Mansarddächer“ wurde als eigene Zeile zwischen der Gruppe 8 und 9 eingefügt.
