Hanna A. Liebich

Dachwerke der Wiener Innenstadt

Konstruktion – Typologie – Bestand

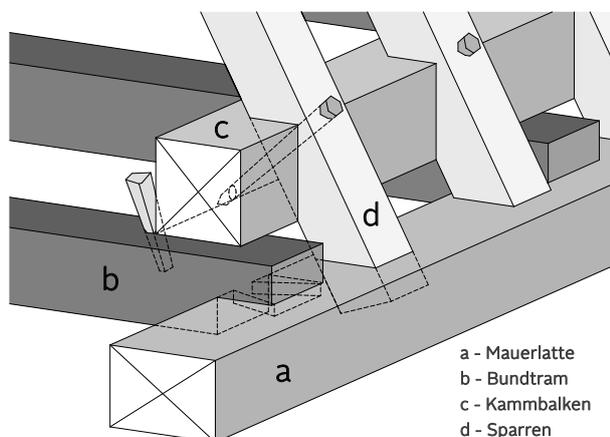
Abb. 28 Die Fußpunktausbildung beim längsgebundenen Sparrendach der Malteserkirche von 1312 (111). a – Mauerlatte auf der Mauerkrone aufliegend, b – Bundtram mit Schwalbenschwanzblatt zugfest in die Mauerlatte eingebunden, c – Kamm balken nach innen auf den Bundträmen verkeilt, d – Sparren durch den Kamm balken geführt und genagelt sowie in die Mauerlatte eingestellt.

Elemente zur Längsaussteifung sind überraschenderweise nicht zu finden. Die Sparren wurden abschließend auch nicht am inneren Gestell befestigt. Einzig am Fußpunkt werden sie durch einen kräftigen Kamm balken geführt und dort verübelt (Abb. 28c). Die kammartige Umklammerung positioniert die Sparren und die Dachlattung verhindert ihr Verkippen. Das ganze System wird in beiden Fällen durch eine Abwalmung im Osten und eine massive Giebelwand im Westen gehalten.

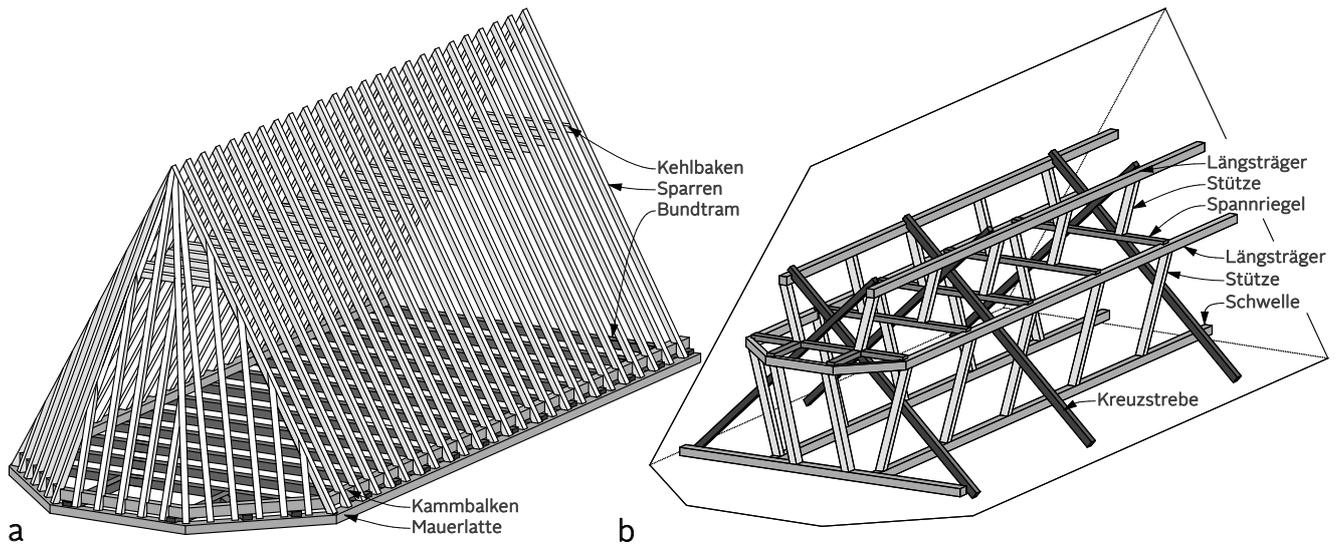
Abb. 29 Aufbau des Malteserkirchdaches (111). **a – Kehlbalkengesparre:** Auf den Mauerlaten liegt die Bundtramlage. Dazu versetzt steht die doppelte Anzahl von Sparrenpaaren mit einem weit oben angeordneten Kehlbalken. Am Fußpunkt der Sparren verläuft ein Kambalken (Abb. 28). **b – Spreizgestell:** Das den Gesparren eingepölte Gestell besteht aus nach außen geneigten Stützen auf Schwellen, einer weiteren Reihe Stützen auf den Spannriegeln sowie drei Kreuzstrebenpaaren. Ohne den Gegendruck der Sparren kann dieses Gestell nicht selbstständig stehen.

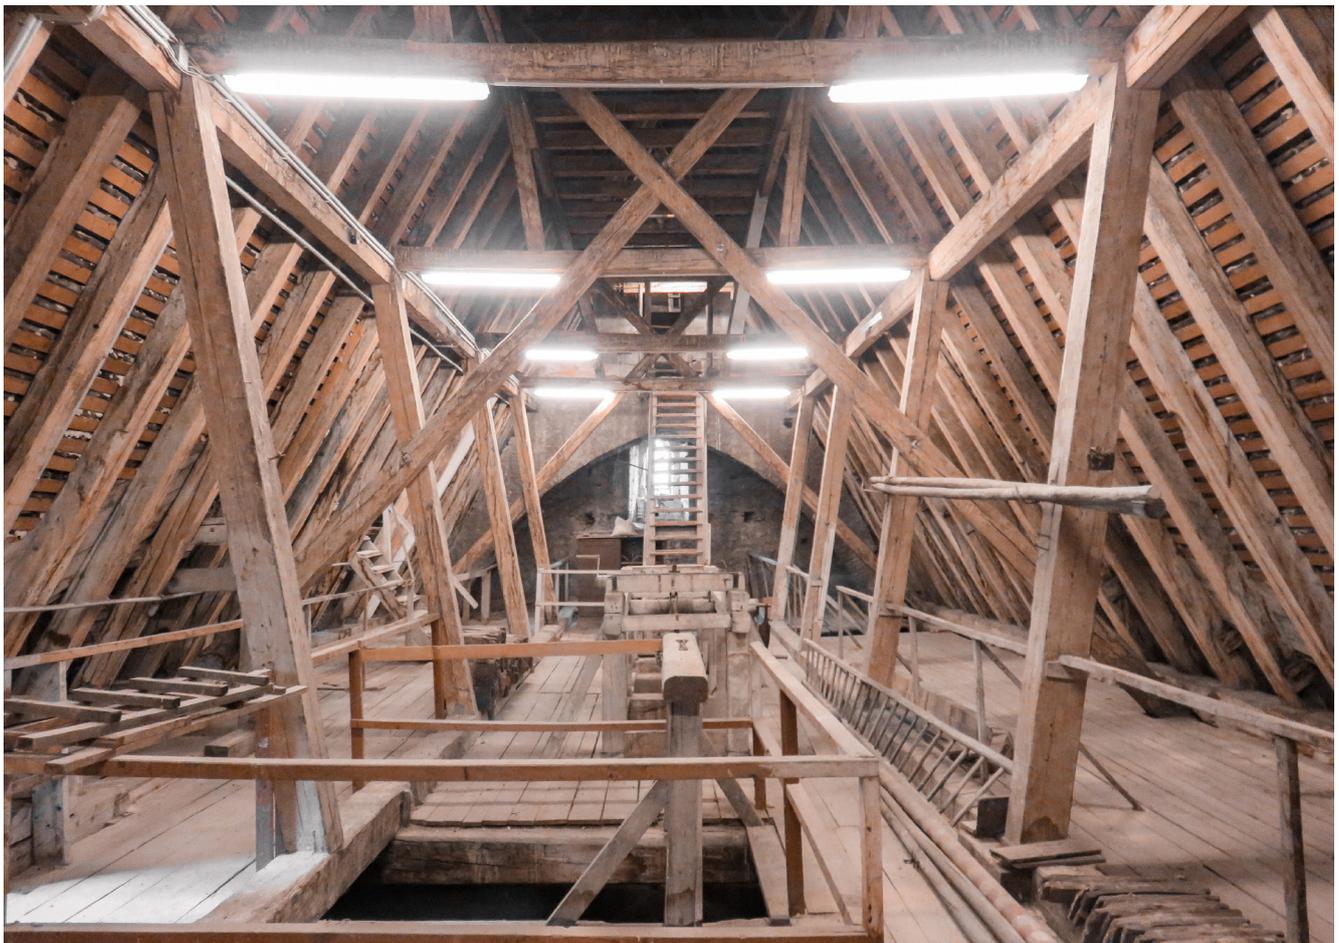
Abb. 30 Das verblüffende Dachwerk der Malteserkirche von 1312 (111) täuscht durch die helle Kalkschicht und die Scharfkantigkeit vieler Hölzer auf den ersten Blick über sein hohes Alter hinweg. Die grobe und sehr ungewöhnliche Ausführung der Verbindungen mutet hingegen eher archaisch an. So wurden noch 1998 bei einer statischen Ertüchtigung fast alle Knotenpunkte mit Edelstahlbolzen versehen. Erst 2017 wurde das Dach dendrochronologisch datiert und für alle Bauteile eine homogene Schlagphase von 1307 bis 1312 ermittelt. Die besondere Bauweise und der geschlossene, gute Erhaltungszustand der 700 Jahre alten Dachkonstruktion sind für Wien einmalig.

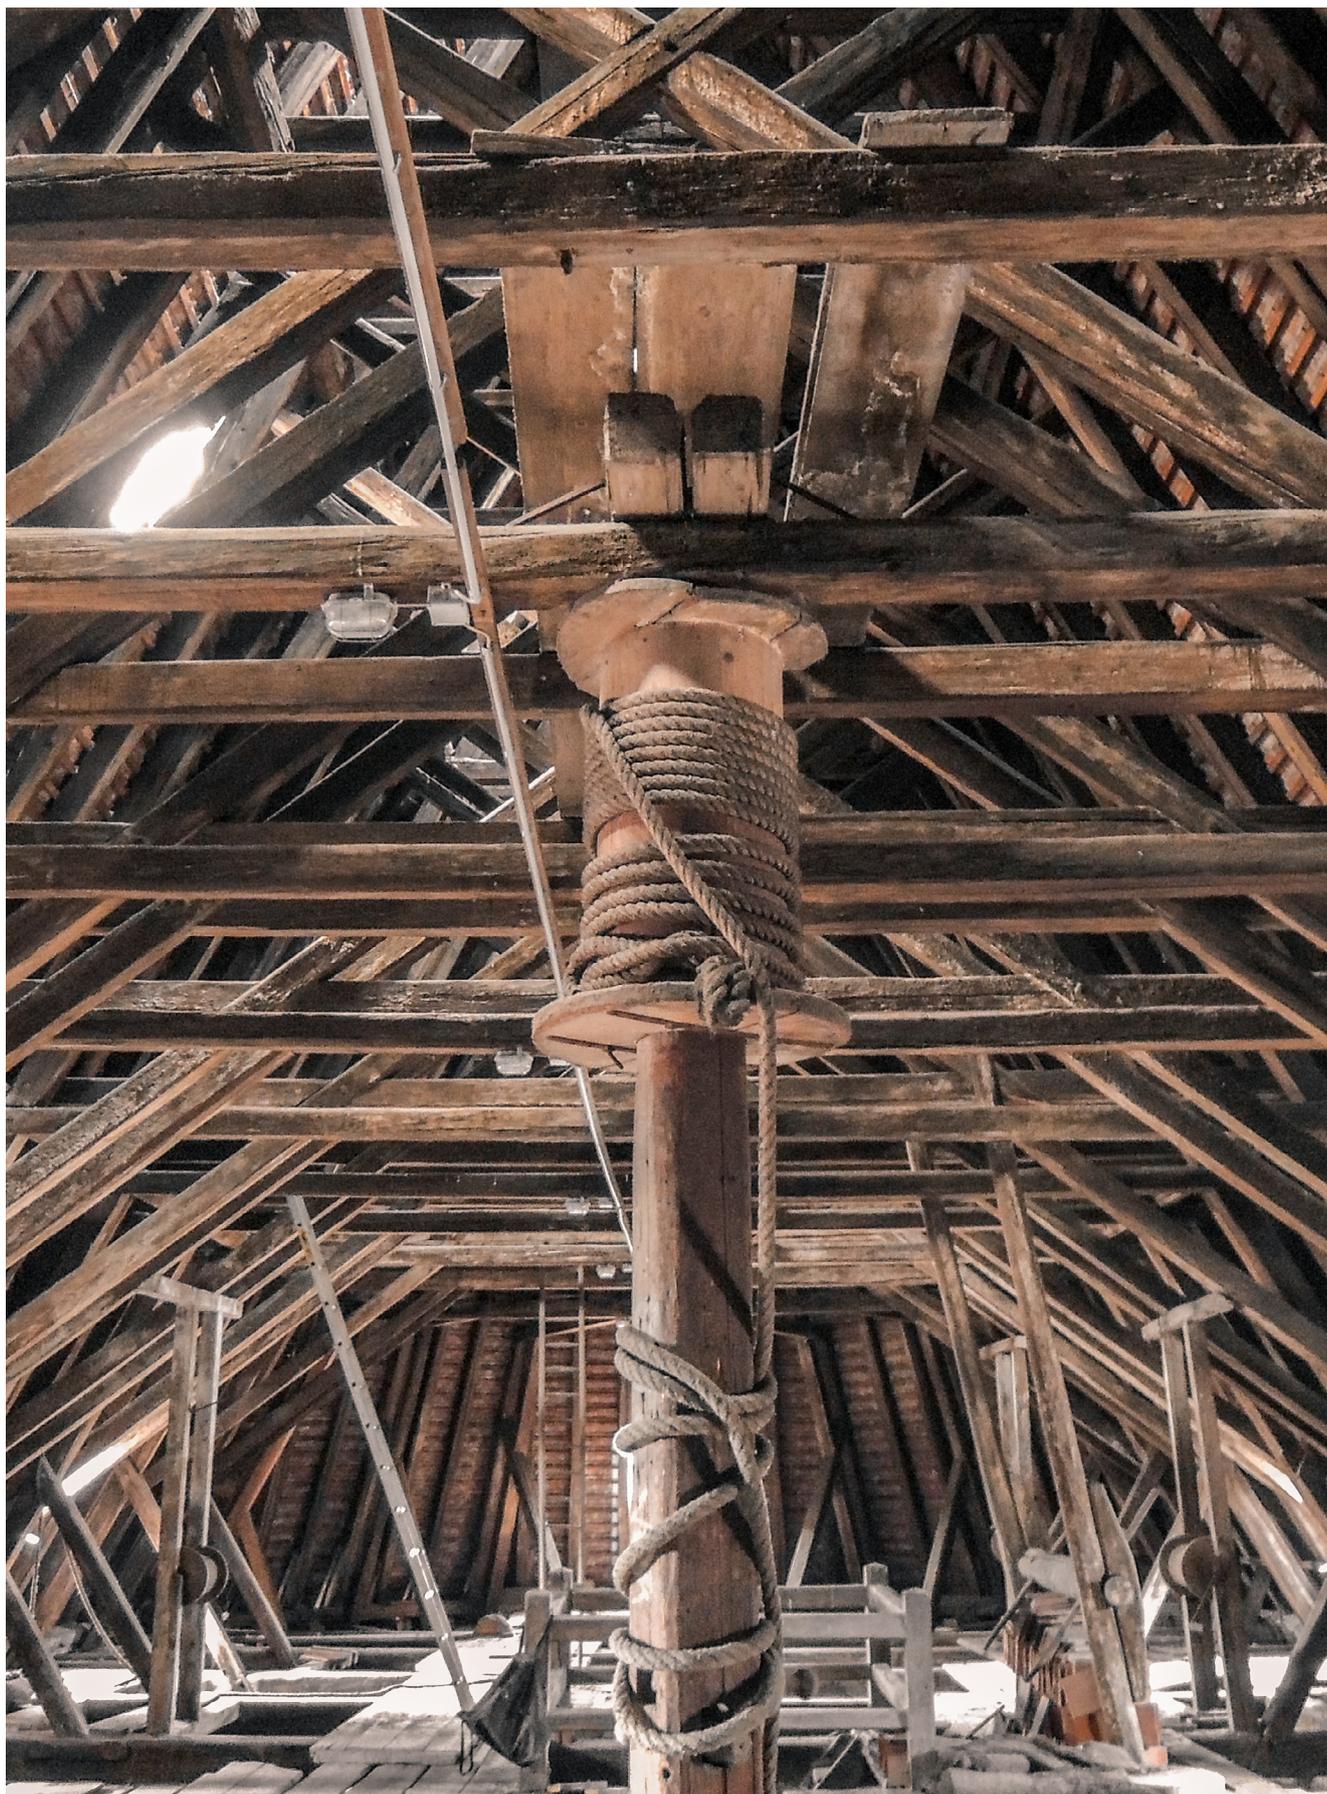
Abb. 31 Im Dachwerk von 1353 über dem Chor der Kirche Maria am Gestade (001) entsteht durch den Wechsel von jeweils zwei Leergespärren mit Kreuzstreben und einem Vollgespärre mit abgesetztem Untersparren ein verwirrendes Labyrinth aus Hölzern. Zudem ist die Kehlbalckenlage im Vollgespärre unterbrochen und nur ein tiefer gesetzter Spannriegel als Auflager für die Längsträger ausgeführt, womit die Horizontallinien in der Raumtiefe ebenfalls verspringen (Abb. 34b).

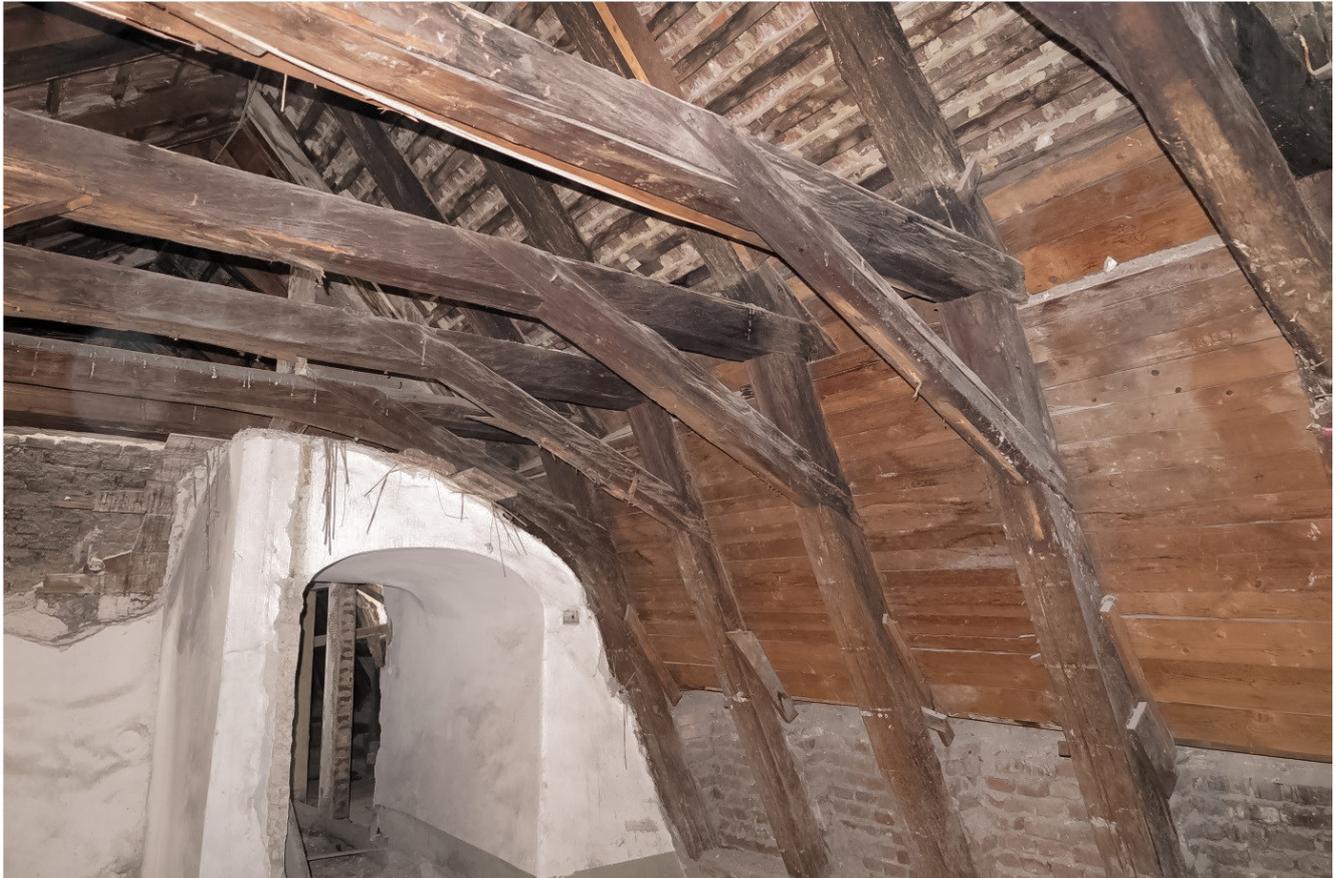
Abb. 33 Die altertümlich anmutende Bauweise des gerüstlosen Mansarddaches über dem nordwestlichen schmalen Hoftrakt am Bauernmarkt 1 (025) unterscheidet sich deutlich von den anderen Mansarddächern des Hauses. Immer gleiche Rahmen aus Sparren, Mansardbalken und Kopfbändern bilden den Dachraum, der komplett ausgekleidet und verputzt war, wie die letzten Bohlenreste noch zeigen. Möglicherweise wurden die Gespärre wiederverwendet oder überlebten die Zerstörung des Hauses im Jahr 1700. Das Foto zeigt den Zustand vor dem Dachausbau von 2016.

Im Haus am Bauernmarkt 1 sind alle vier Gebäudetrakte mit barocken Mansarddächern überdacht (024–026). Sie stammen aus einer Wiederaufbauphase von 1705 bis 1715, nachdem das Haus im Jahr 1700 gestürzt und vermutlich angezündet worden war (BUCHINGER UND SCHÖN 2012 A, B*). In zwei untergeordneten Dachabschnitten befinden sich gerüstlose Konstruktionen mit einfachen Mansardrahmen. Bei den acht Gespärren über dem schmalen rückwärtigen Hoftrakt sind die Kopfbänder der Rahmen nicht eingezapft, sondern mit einseitigem Schwalbenschwanz angeblattet, wie es eher bis zum Ende des 16. Jahrhundert üblich war. Die steilen Sparren stehen direkt auf einer Längsschwelle, die „vermutlich ausgetauscht“ wurde (EIBING 2015*). Auch weist die Gespärrezählung eine Unterbrechung auf. Eventuell wurden für die kleinen Zwickelbereiche ältere Gespärre wiederverwendet oder sie hatten die
